Etat de pollution des sols

**Rapport d'étude EGEH, Octobre 2019, Dossier 2019 463**

# Centre Europe Atlantique Poids Lourds

## Mission EVAL phases 1 et 2

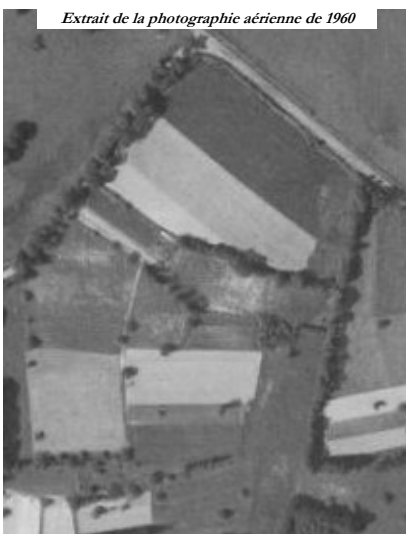
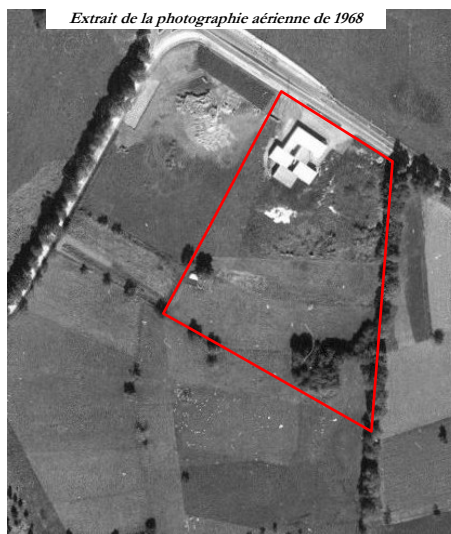
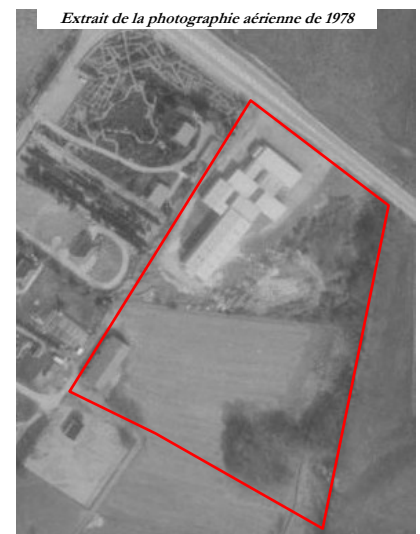
Sur la photographie de 1960, on aperçoit des champs au droit de la zone d'étude.

Sur la photographie de 1968, une partie du bâtiment a été construit et sur la photographie de 1978, l'ensemble du bâtiment est construit. On observe également le bâtiment au sud-ouest du terrain (ancienne bergerie).

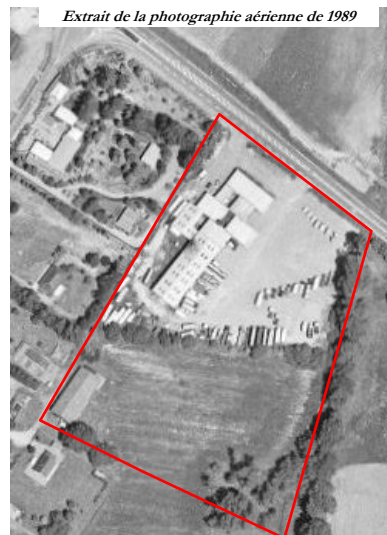
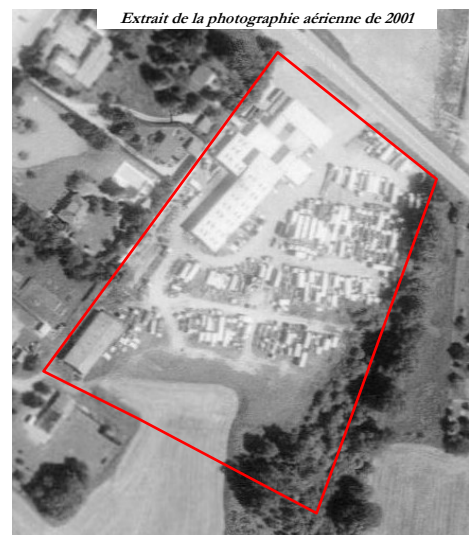
Sur la photographie de 1989, on observe que l'activité garage poids lourds a débuté. Sur la photographie de 2001, le site s'est agrandi et le stockage des poids lourds s'étend vers le sud.

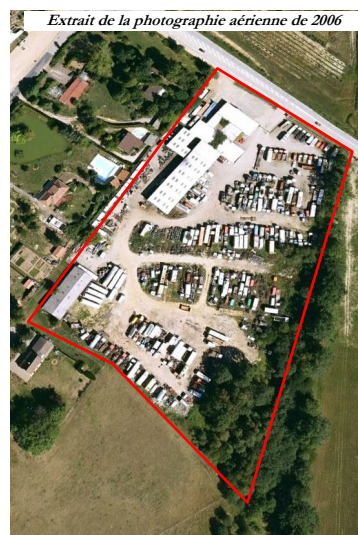
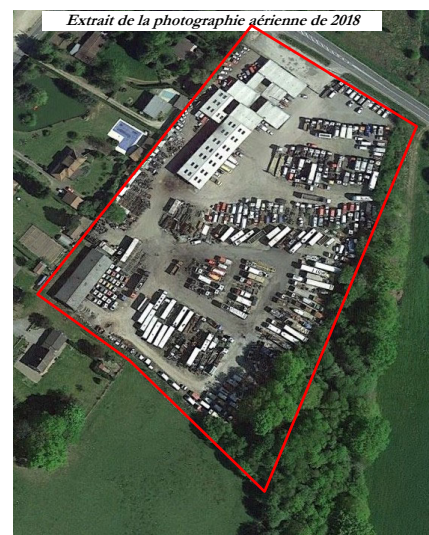
Sur la photographie de 2006, le stockage des camions s'étend sur l'ensemble du site. On n'observe pas d'évolution notable sur la photographie de 2018.

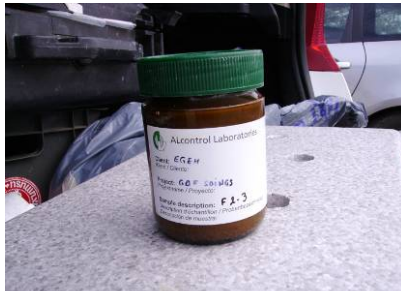
Les photographies ci-dessous présentent le flaconnage utilisé pour les échantillons envoyés au laboratoire ainsi que le conditionnement en glacière pour le transport.

*Type de flaconnage utilisé pour l'envoi au laboratoire d'analyses*

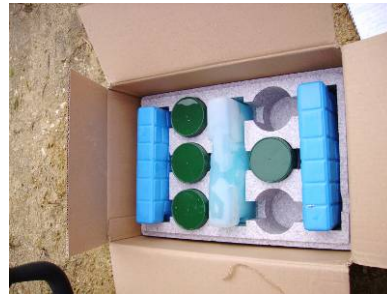
Le flaconnage a été maintenu à une température  $\leq 5$  °C en glacière, sur le site et pendant le transport, jusqu'au laboratoire où ils ont été placés en chambre froide jusqu'à l'analyse.

*Visualisation du conditionnement des échantillons pour l'envoi au laboratoire d'analyses*

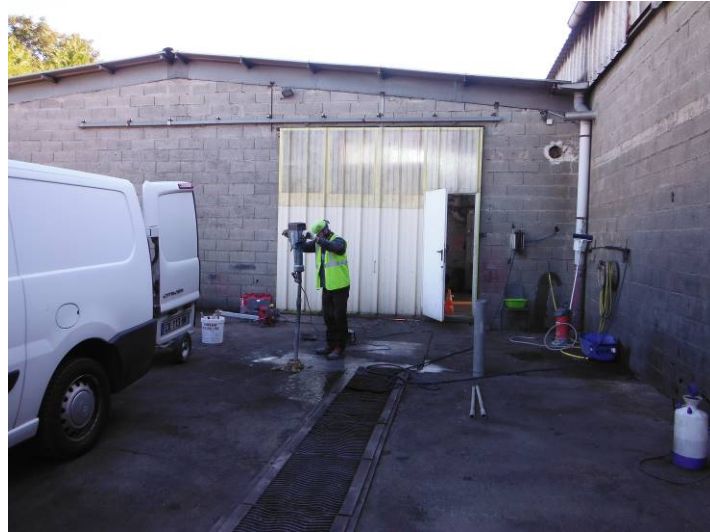
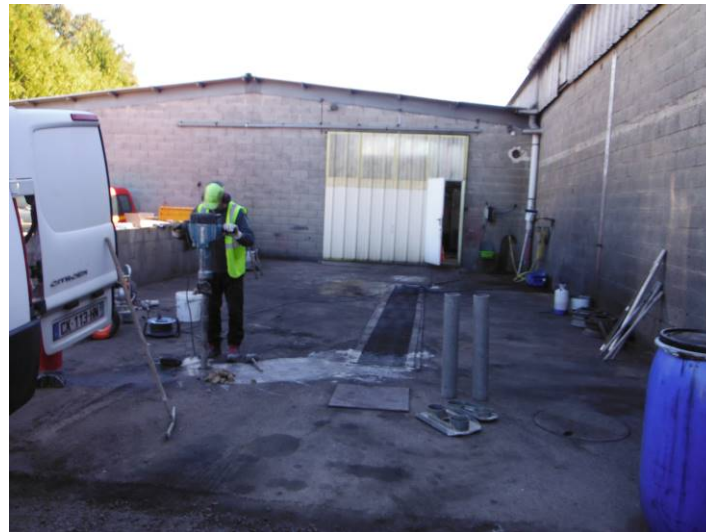
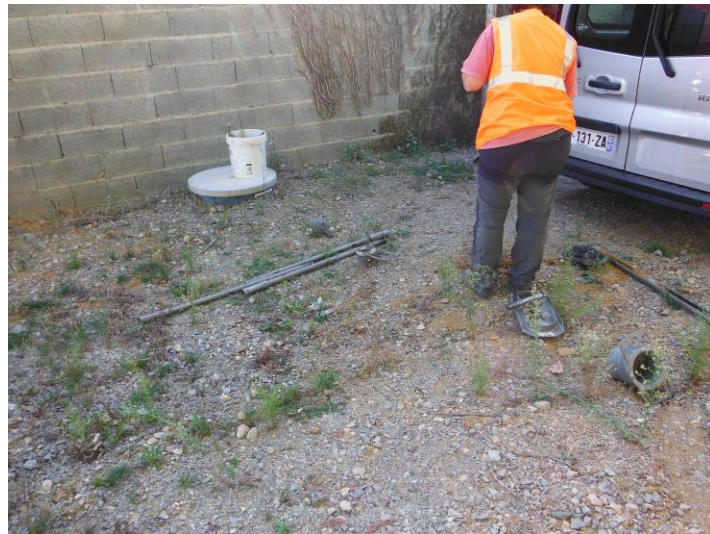
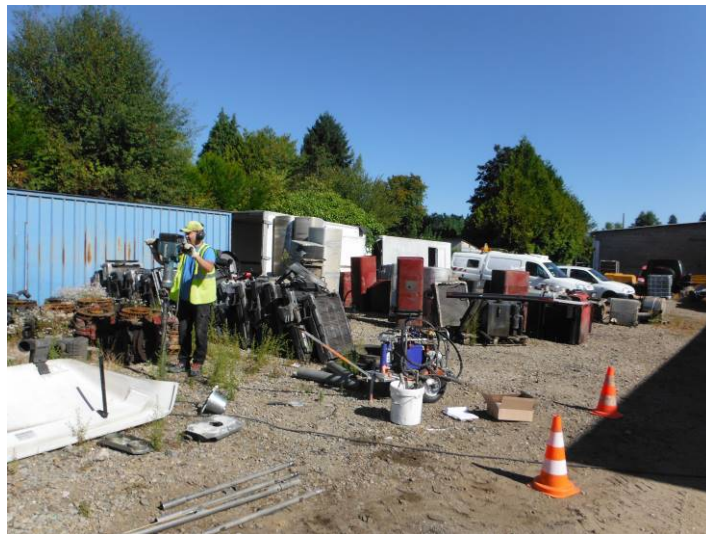
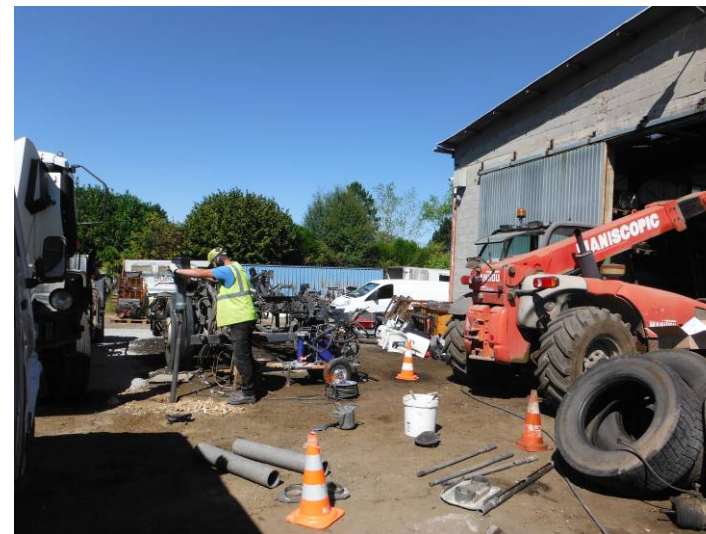
VUE DE L'INTERVENTION

1. Réalisation du sondage carotté C1
2. Réalisation du sondage carotté C2
3. Localisation du sondage carotté C3
4. Réalisation du sondage carotté C4
5. Réalisation du sondage carotté C5
6. Réalisation du sondage carotté C6
7. Réalisation du sondage carotté C7
8. Réalisation du sondage carotté C8
9. Réalisation du sondage carotté C9
10. Réalisation du sondage carotté C10

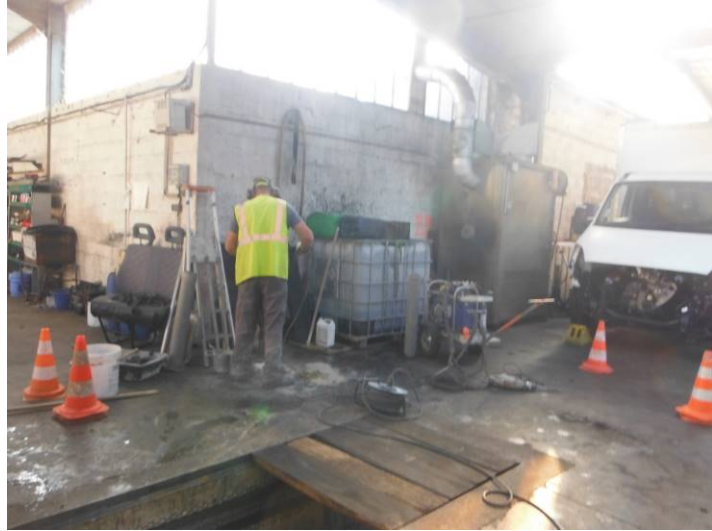
11

- 11. Réalisation du sondage carotté C11
- 12. Réalisation du sondage carotté C12
- 13. Réalisation du sondage carotté C13
- 14. Localisation du sondage carotté C14
- 15. Réalisation du sondage carotté C15
- 16. Réalisation du sondage carotté C16
- 17. Réalisation du sondage carotté C17
- 18. Réalisation du sondage carotté C18
- 19. Localisation du sondage carotté C19
- 20. Réalisation du sondage carotté C20

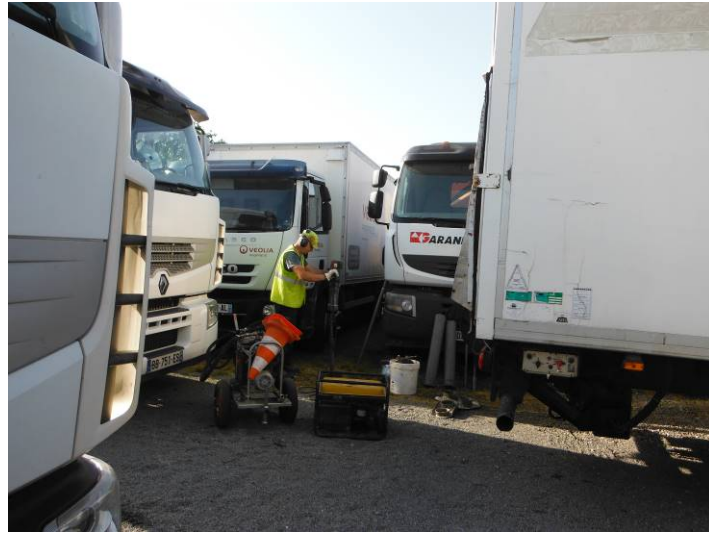
21

- 21. Réalisation du sondage carotté C21
- 22. Réalisation du sondage carotté C22
- 23. Détail des horizons rencontrés au sondage C1
- 24. Détail des horizons rencontrés au sondage C2
- 25. Détail des horizons rencontrés au sondage C5
- 26. Détail des horizons rencontrés au sondage C7
- 27. Détail des horizons rencontrés au sondage C12
- 28. Détail des horizons rencontrés au sondage C13
- 29. Détail des horizons rencontrés au sondage C15
- 30. Détail des horizons rencontrés au sondage C19
