DEMANDE D'AUTORISATION ENVIRONNEMENTALE

La boîte à papiers

PJ n°49 : Etude de dangers et son résumé non technique

Site ZI Nord n°3 - LIMOGES (87)

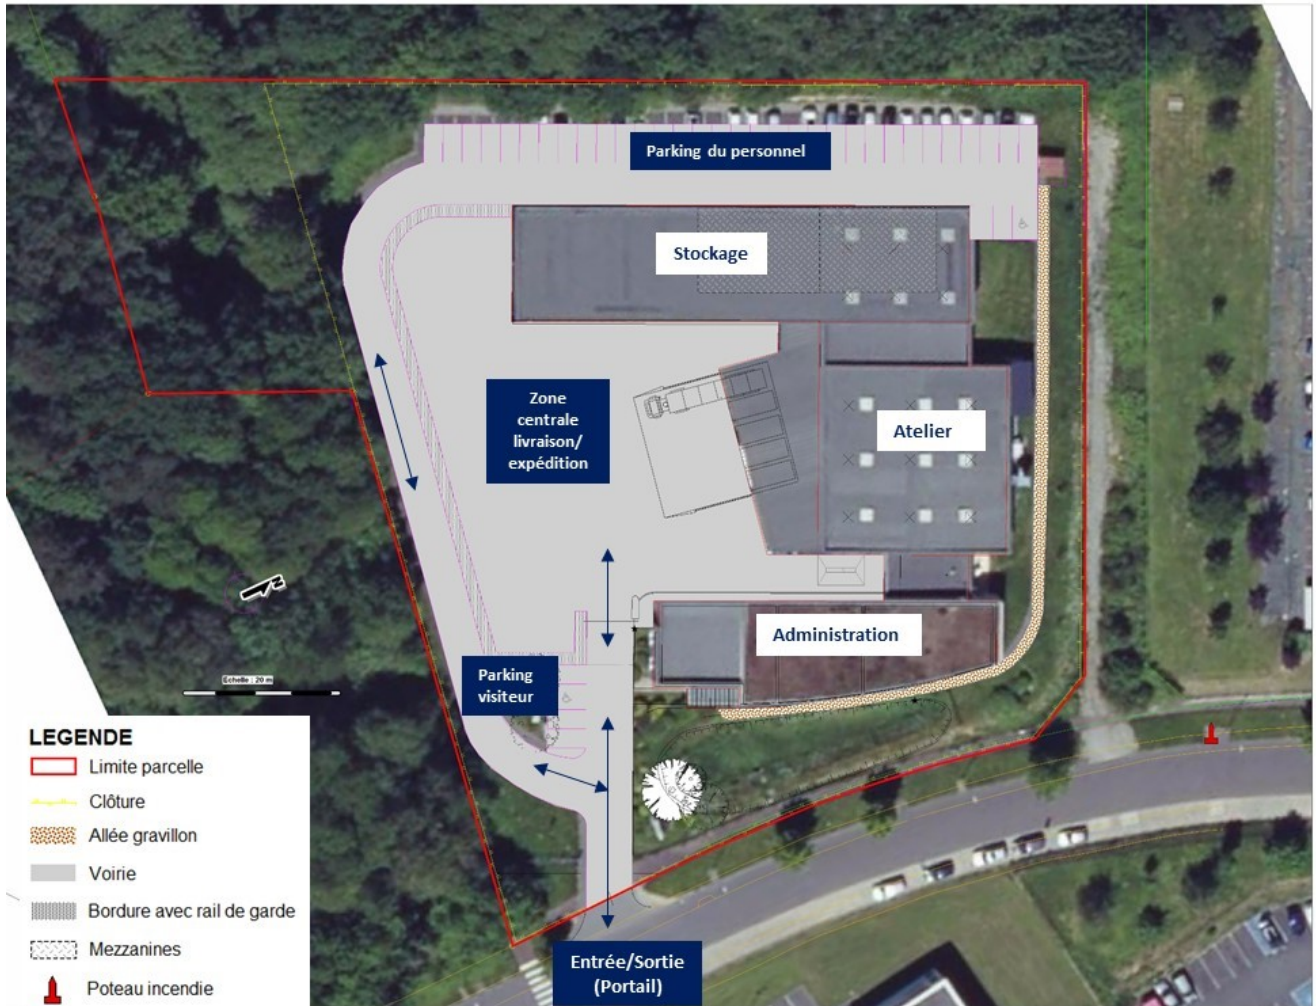
FIGURE 3 : AMENAGEMENT DU SITE

La partie Nord-ouest de la parcelle n'est pas exploitée, les espaces verts représentent plus de 35% de sa surface, avec la présence d'un bassin de rétention des eaux pluviales en limite Est.

surface en m ²	
Bâtiment avec auvent	2487	25%
Surface imperméabilisée	3713	38%
<i>dont voirie et parking</i>	2728	
<i>dont aire stockage extérieure</i>	985	
Espaces verts	3693	37%
<i>dont bassin d'orage</i>	325	
Total	9893

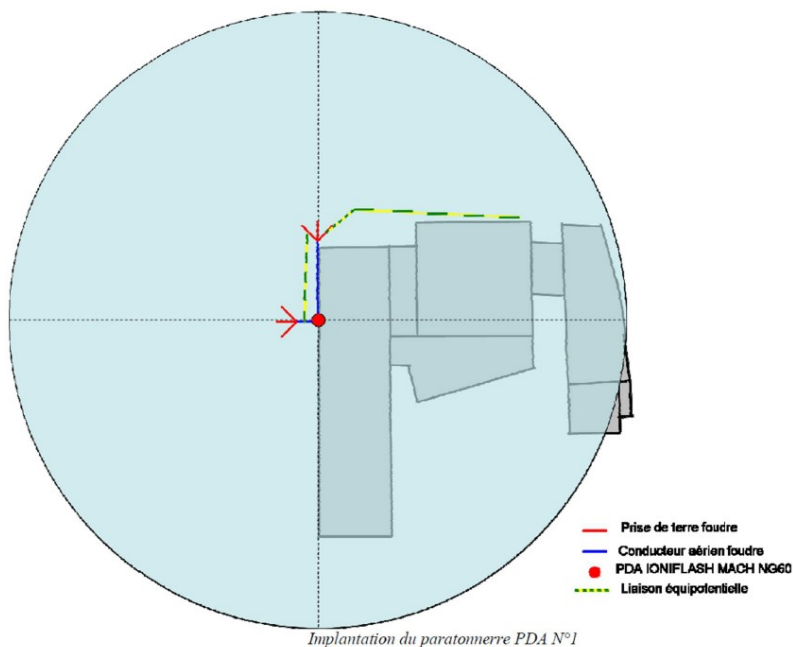
Domaine	Libelle	Commentaire - ARF mars 2013	N°	Description technique des protections existantes Vérification mars 2022	
Niveau de protection	Bâtiment stockage	Les notes de calcul préconisent une protection de niveau 4	7	Installation extérieure de protection foudre existante : <ul style="list-style-type: none"> • Système de capture : Paratonnerre à Dispositif d'Amorçage (PDA) Le paratonnerre est fixé en toiture, de façon à dépasser de 5 m de la toiture • 2 conducteurs de descente : D 1.A reliant le PDA 1 à la prise de terre foudre PDT A D 1.B reliant le PDA 1 à la prise de terre foudre PDT B • Compteur d'impacts foudre : à remplacer • 2 prises de terre foudre : PDT A au pied de D 1.A PDT B au pied de D 1.B 	Paratonnerre : Conforme
	Bâtiment Atelier	Les notes de calcul préconisent une protection de niveau 4	8		Prises de terre : conforme
	Etude technique	Elle définira les modalités de mise en place d'un système de protection foudre de niveau 4 par paratonnerre et parafoudres assurant la protection de l'ensemble des bâtiments.	9		Compteur impact foudre Non Conforme

Conclusion de la vérification complète réalisée en mars 2022 :

- 1 Non Conformité : le compteur d'impact foudre est illisible → l'action corrective a été menée avec le changement d'un joint d'étanchéité ;
- L'installation de protection foudre n'est plus conforme aux normes et arrêtés foudre en vigueur.

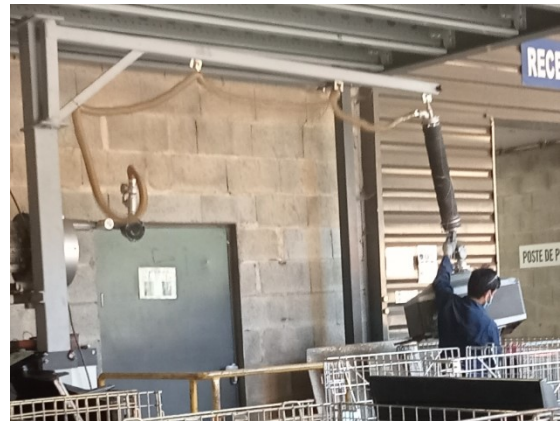
FIGURE 16 : PREHENSEUR

La boîte à papiers a également installé des préhenseurs pour manipuler en toute sécurité les écrans lourds et volumineux. Ces équipements d'aide mécanisée permettent de réduire les risques de blessures des salariés et d'éviter d'endommager les écrans avant démontage (perte d'intégrité).

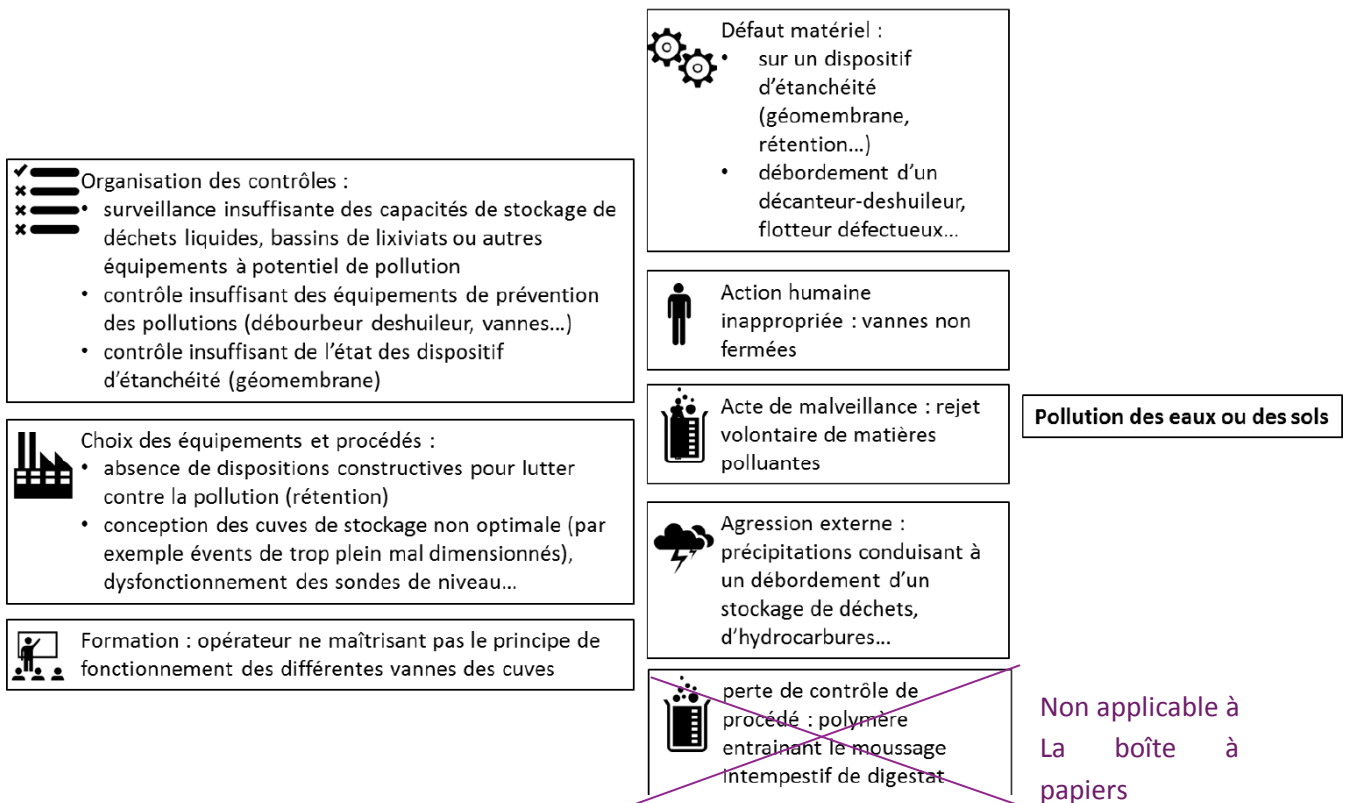
La pollution du milieu naturel peut être causée suite à une fuite, au débordement d'un stockage de fluides ou à un dysfonctionnement des installations de traitement des effluents.

FIGURE 22 : SCENARIO – POLLUTION DU MILIEU NATUREL (SOURCE : LE BARPI, PANORAMA DE L'ACCIDENTOLOGIE DES INSTALLATIONS DE GESTION DES DECHETS », OCTOBRE 2016)

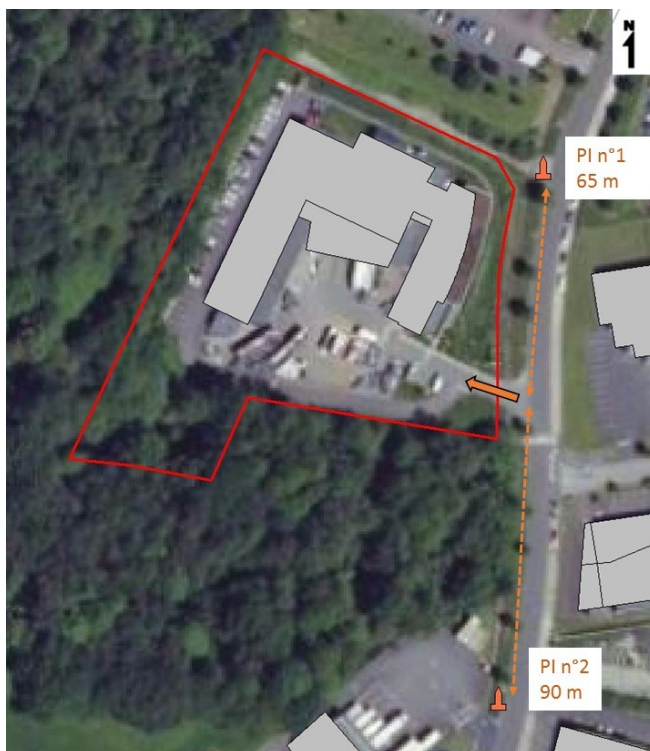
Deux bornes incendie sont directement accessibles depuis la voirie de la ZI Nord n°3, à moins de 100 m de l'entrée du site

Le service des eaux de la Ville de Limoges assure que le débit est d'au moins 120 m³/h et par poteau.

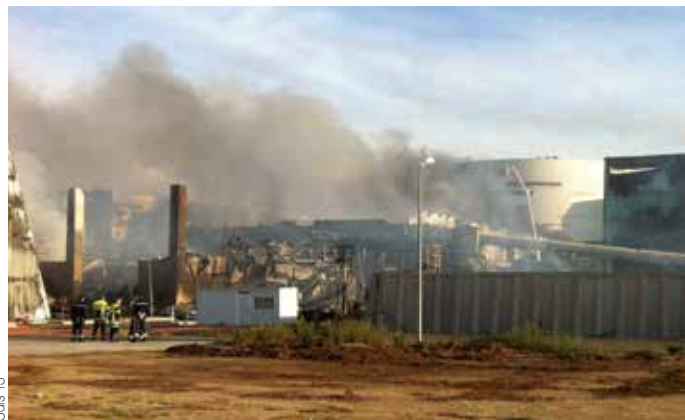
Dégâts occasionnés par une réaction exothermique entre déchets incompatibles. ►

Les emballages des galets n'étant pas étanches, des débris d'acide TCCN seraient entrés en contact avec un agent réducteur (chiffon imbibé de graisse...). Une réaction d'oxydo-réduction aurait alors démarré lentement, provoquant une montée en température progressive jusqu'à atteindre le point d'auto-inflammation du plastique de la caisse (400 °C). L'accident résulte d'une absence du contrôle visuel du contenu du fond de la caisse par l'employé en charge des déchets entrants, mais la procédure de contrôle en vigueur ne prévoyait pas de vider la caisse. Le risque de réaction exothermique avec des galets de TCCN n'apparaît pas dans l'étude des dangers du site, alors que ceux-ci sont régulièrement reçus pour destruction. L'exploitant révisé sa procédure de réception et de traitement des galets (formalisation sous forme d'un logigramme) et en interdit l'entreposage le week-end.

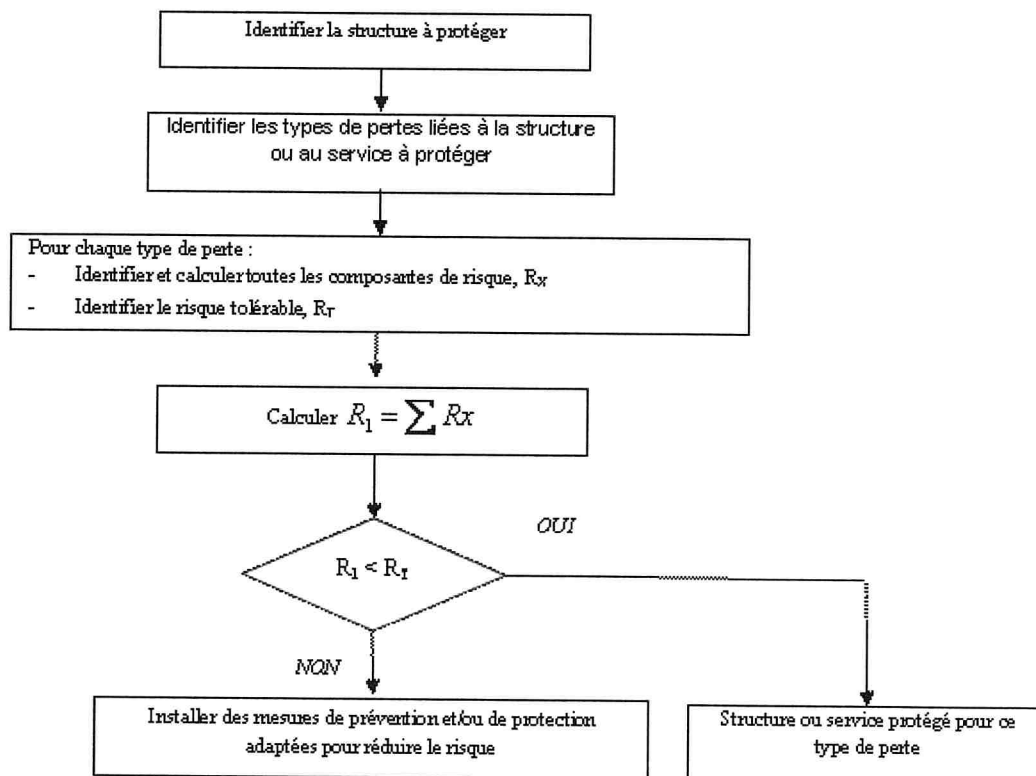
L'évaluation du risque de dommages R1 lié à un incident foudre est réalisée conformément à la norme NF EN 62305-2 et suivant l'organigramme ci-dessous :
