DOSSIER DE DEMANDE D'AUTORISATION ENVIRONNEMENTALE

AMENAGEMENT DU BASSIN VERSANT DU VALLON DE LA CHAPELLE A ISLE (87)

6.6 - Résumé non technique

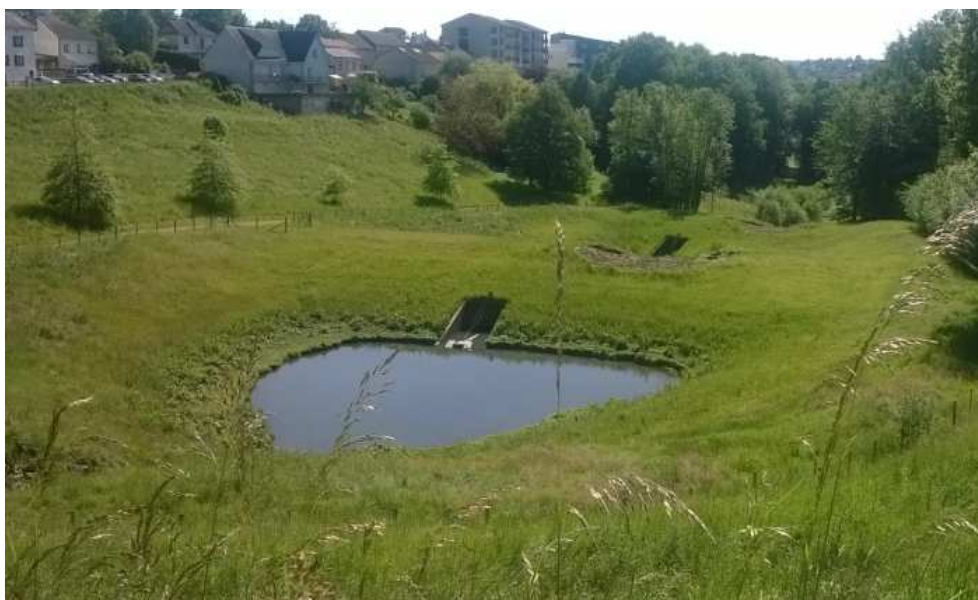
FIGURE 46 : PHOTOGRAPHIE DES BASSINS DE RETENTION EN CASCADE DEPUIS L'AMONT

Les deux bassins de rétention en amont sont constitués de digues de grande taille (respectivement 10 m de hauteur pour le premier et 6,5 m de hauteur pour le deuxième) avec un risque de rupture avéré.

Le troisième bassin de rétention est de taille beaucoup plus modeste : la digue est beaucoup moins haute (environ 2,5 m de hauteur) et le corps de l'ouvrage est très large (plus de 10 m). Par conséquent, une rupture brutale de cet ouvrage semble beaucoup moins probable.

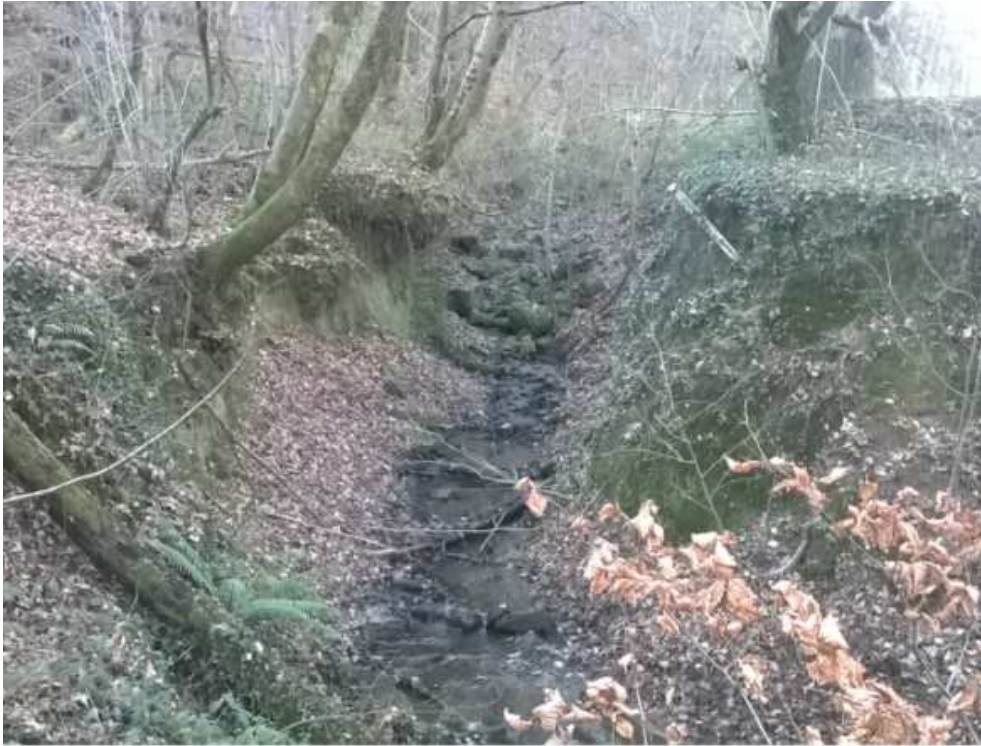
FIGURE 47 : PHOTOGRAPHIE DU RUISSEAU A L'AVAL DES BASSINS DE RETENTION EN CASCADE

A l'aval des bassins de rétention en cascade, se trouve un ruisseau naturel d'environ 500 m de long.

De nombreux désordres ont été observés sur ce ruisseau. En effet, le lit, les berges et la végétation de ce dernier se sont fortement dégradés au fil des années du fait de l'imperméabilisation en amont.
